台風21号による港湾等の被害状況について（第四報）

当社では、9月9日（日）に洋上から大阪港の現場調査を実施しました。現場調査に基づく被害状況の概要について、第四報としてご案内申し上げます。

1. 大阪港被災状況

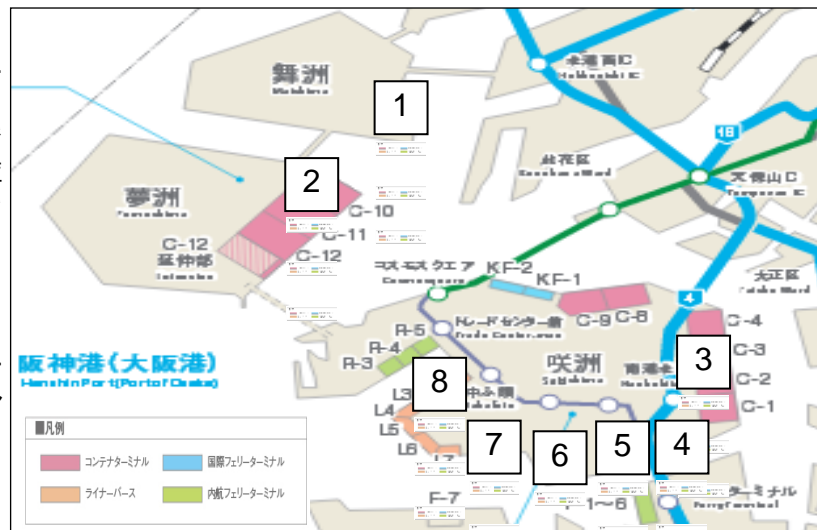
咲洲（大阪南港）北東から西にかけての一带（C-4～L1）は被災程度が大きく、多数の上屋でシャッターの破損、テント倉庫が吹き飛ぶといった被害が出ています。

また、夢洲（大阪北港）のC-10では、ストラドルキャリアが倒壊しており、ヤード上には破損したコンテナも見られました。

1 : シャッターが破損	2 : ストラドルキャリア破損	3 : コンテナが破損	4 : 上屋間のテント倉庫が破損
5 : 上屋が破損	6 : 錆びた線材	7 : コンテナが破損	8 : 上屋が破損
